I 博物館の収蔵・展示スペースの空気温湿度環境の最適化に向けた調査研究

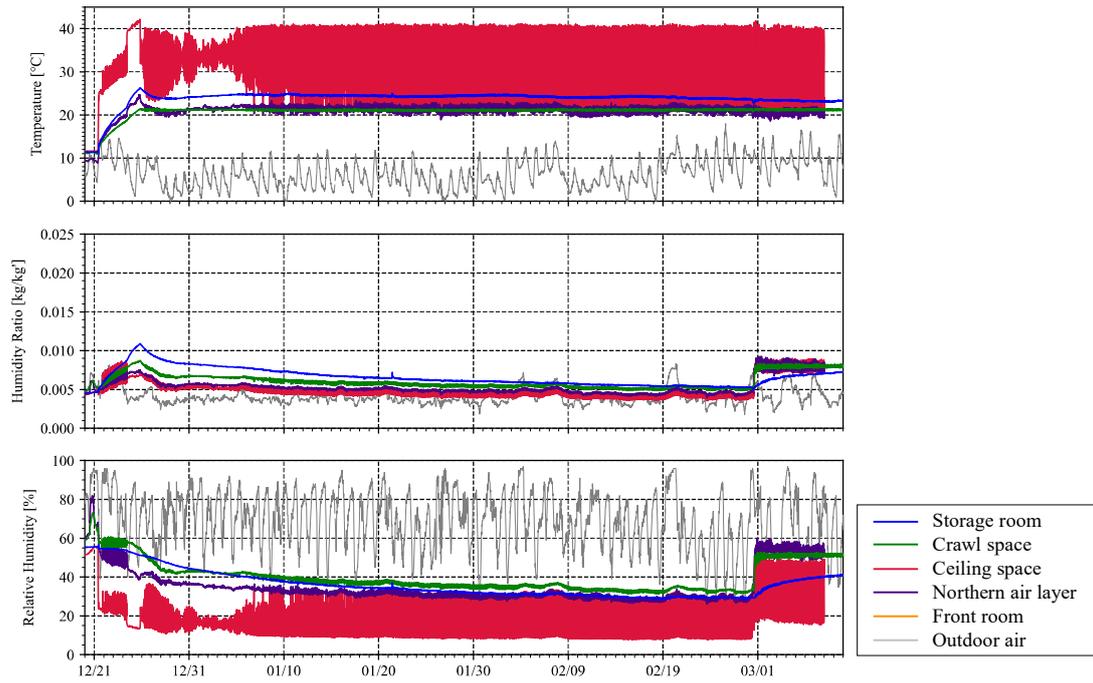
図 4-5. 収蔵室 1 と周囲空間の温度・絶対湿度・相対湿度
冬季 (2018. 12. 20~2019. 3. 10)

廊下温度は、外気温の変動に対応して冬季 12℃～夏季 30℃の間を変化した。収蔵室室温は、2018/12/21 までは外気温変化に対応して 11℃まで低下した後、暖房により急激に 27℃に上昇した。その後 25℃から緩慢に減少し、5月中旬に 21℃になった。5/20 からは多少の変動はあるものの、ほぼ 20.5℃で一定となっていた。

それに対して、天井裏温度は空調吹出し口の近傍にセンサーを設置したため、空調運転に伴い大きな変動幅（最大 20°C程度）をもって変化した。2018/12/21 までは空調が停止していたため外気温変化に追従して変化し、その後 4 月中旬まで、最高 40°C、最低 20°Cで暖房（3/1 までは暖房のみ（加湿器の故障）、3/1 以降は暖房・加湿）に伴う変動がみられた。

4 月後半から 5 月中旬は外気温の上昇に伴う暖房負荷減少に対応した弱い暖房運転となっていた。最高 40°C、短周期の吹出し口温度の大きな変化は、負荷に比して過大な暖房能力と ON-OFF 制御に起因するものと考えられる。天井裏温度は、5 月下旬～7 月後半は 10～26°Cの間を変化しており、冷房・除湿運転がなされていたことがわかる。

2018/12/21 までは空調は稼働せず、絶対湿度は全ての個所で外気温変化に追従して低下した。12/21 に加湿無しの暖房が始まると、急速に室内の絶対湿度が上昇した後、ゆっくりと減少した。絶対湿度の急速な上昇は、温度上昇により吸放湿材である内装材や収蔵資料から放湿したためと考えられる。放湿による材料の湿度低下に伴い放湿速度が低下するため、絶対湿度はその後ゆっくりと低下した。

収蔵室の相対湿度は、2018/12/21 までの非空調時には 56%前後、12/21～3/1 の暖房時（加湿無し）にはゆっくりと低下し 29%程度になった。3/1-5/20 の暖房・加湿時には緩やかに 50%に向かい、5/20～7/31 の冷房開始とともに 50%から 33%に減少した。8/1 以降は 58%に漸近した。床下の相対湿度は、暖房加湿時、冷房・前半、冷房・後半で、それぞれ 50%、33%、58%程度であった。温湿度設定値は変更されていないことが確認されており、5/20 以降に湿度が 33%に減少したのは、何らかの理由により加湿器が停止したためと考えられる。

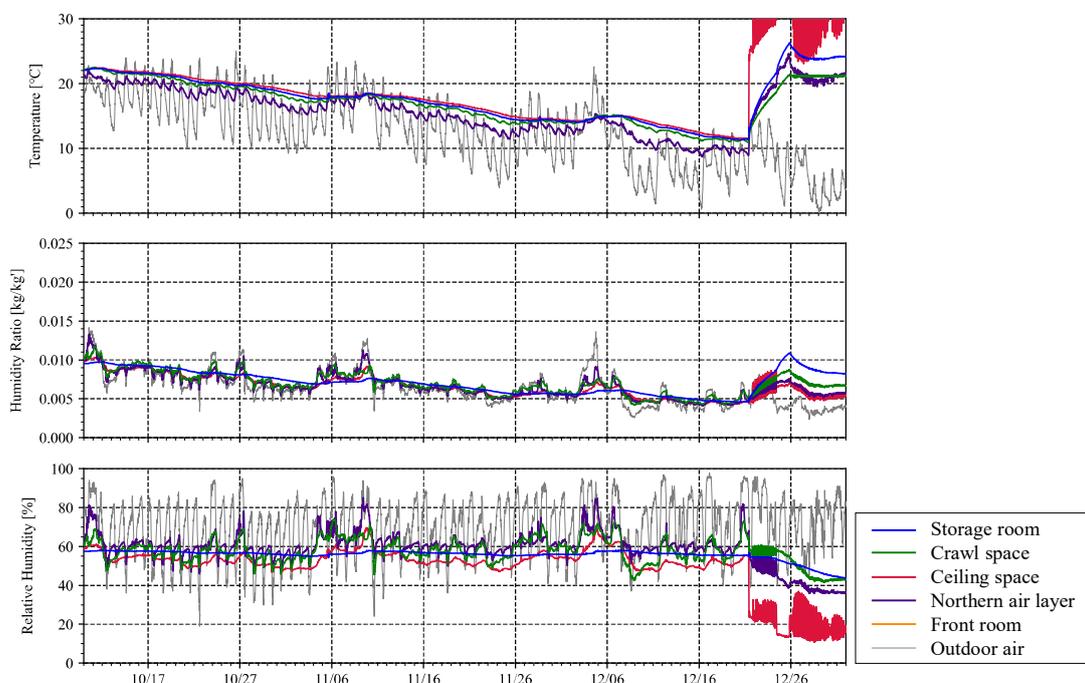
図 4-9. 収蔵室 1 内各所の温度・絶対湿度・相対湿度
(2018. 10. 9 ～2018. 12. 31)

図 4-9 に、2018/10/9～12/31 の収蔵室 1 とその周囲空間の温度・絶対湿度・相対湿度を示す。10/8 に設備点検のための停電により空調が停止された後運転が再開されていなかったが、12/21 の調査時までは室の出入りがなく、停止していたことが認識されていなかった。当時、外部から室内の温湿度をモニタリングする設備は設置されていなかった。

(a) 温度：廊下>前室>天井裏>室内>床下>二重壁内という大小関係が保たれ、外気温の低下に伴いその差は大きくなった。空気流動が無い状態で天井裏が床下より高温なのは、温度成層化のためと考えられる。二重壁内は常に室内より低く、外気より若干遅れた位相で変動した。同様の傾向は廊下、床下にもみられるが、振幅はより小さかった。

(b) 絶対湿度：室内絶対湿度は、外気、廊下の低下とともに緩やかに低下した。二重壁内部は外気に近い位相で変動し、床下もより小さい振幅で外気と同位相で変動する傾向がみられた。天井裏絶対湿度は、外気の平均に並行して変動した。前室は天井裏と並行し、やや高い値で変化していた。

(c) 相対湿度：室内の相対湿度は 55～58% で非常に安定した変化をしていた。絶対湿度が外気の変化に応じて減少しているにもかかわらず相対湿度が一定を保っているのは、躯体壁の断熱や内装の気密性によって熱・水分負荷が小さく、杉板内装材の吸放湿が作用したためと考えられる。

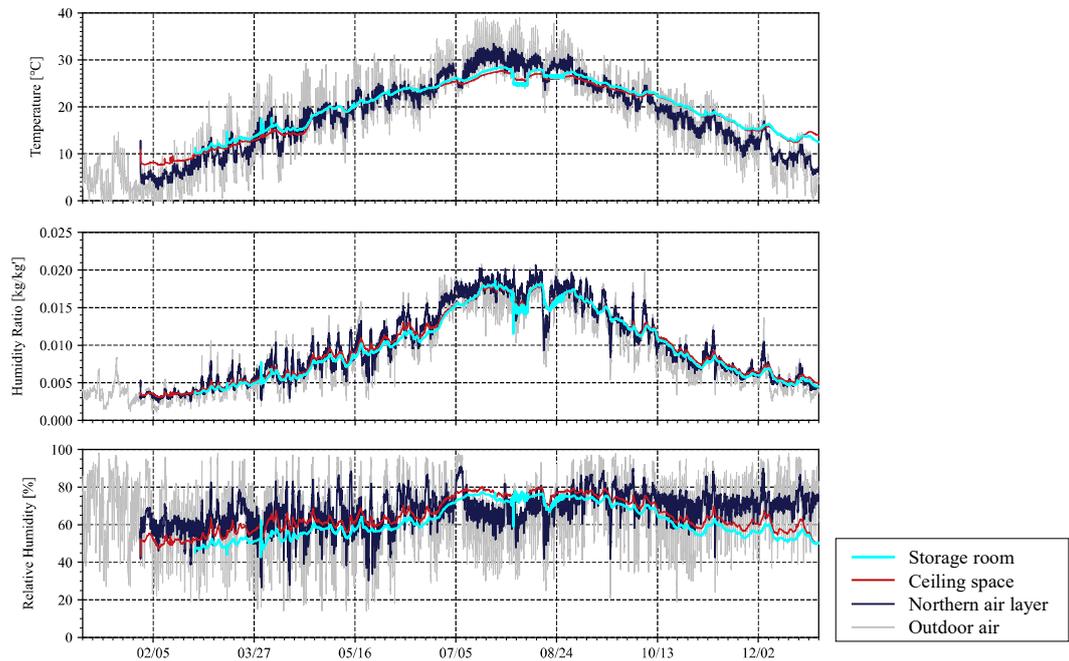
図 4-10. 収蔵室 2 と周囲空間の温度・絶対湿度・相対湿度
(2018. 1. 1～2018. 12. 31)

収蔵室2の室内の相対湿度は測定開始時点から2019年2月まで45%を超えており、さらに2018年6月末から9月中旬までは70%以上の高湿度となっていた（図4-10）。2018年8月上旬に1週間程度ルームエアコンを除湿モードで稼働したが、顕熱負荷が小さいため除湿効果は小さく、室内は70%以上の高湿度になったと考えられる。2019年冬季～春季は50%前後、その後56%程度までゆっくり増加した。2019年6月から除湿運転が始まったため相対湿度は大きく低下し、8月末には35%に達した。除湿停止後湿度は上昇し、10月末には60%程度になった。

2018 年夏季の収蔵室 2 の温湿度に着目すると、8/2～8/8 は 25°C 設定、8/21～8/27 の一週間は 27°C 設定でルームエアコンを除湿モードで運転したが、室内の相対湿度は 70% を超えていた。両期間において室温および天井裏温度が廊下温度より低くなっていたこと、室の顕熱負荷が小さくエアコンの弱冷房除湿では効果が小さかったことにより、相対湿度が低下しなかったと考えられる。年間を通して、収蔵室内の相対湿度は金属資料の保存基準といわれる 45% を超えており、さらに 6 月末から 9 月中旬過ぎまでは 75% 以上の高湿度となっていた。2019 年夏に除湿機を導入したことで、室内相対湿度は 59% 程度まで低下した。同時期に除湿機運転の無い隣接収蔵室の相対湿度が 80% 近くに達していたことから（図省略）、除湿機運転の効果は大きいと言える。

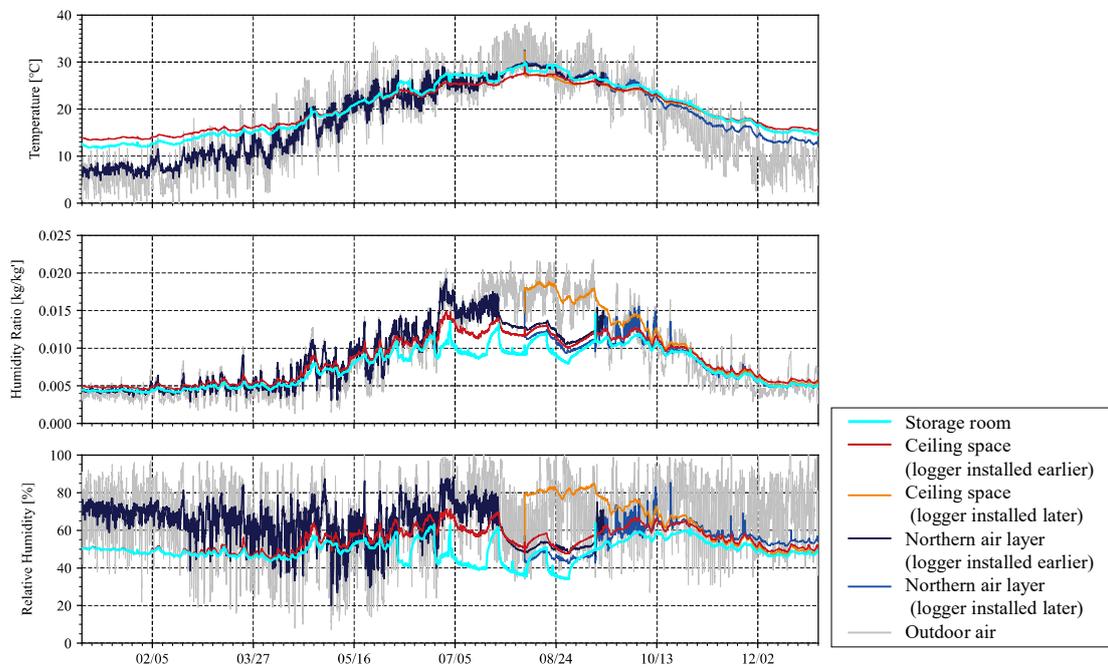
図 4-11. 収蔵室 2 と周囲空間の温度・絶対湿度・相対湿度
(2019. 1. 1～2019. 12. 31)

2019年の夏季には収蔵室2で除湿運転を行ったため、絶対湿度の変化性状・値は部位により大きく異なっていた。隣接収蔵室と廊下は、やや低い値で外気絶対湿度に追従した変化をしていた。それに対して、収蔵室2では、除湿時に絶対湿度が0.008 [kg/kg³]程度まで低下した。それに伴い天井裏、二重壁内部の絶対湿度も低下した（天井裏の方が0.001 [kg/kg³]弱低い）。除湿機の稼働は8月末で停止したが、除湿の影響は10月末まで及んだ。
