# I 博物館収蔵物の劣化状況調査と収蔵展示環境の最適設計制御に関する研究

## 第2章 展示室・収蔵庫の空調・換気システムの運転とエネルギー消費の調査

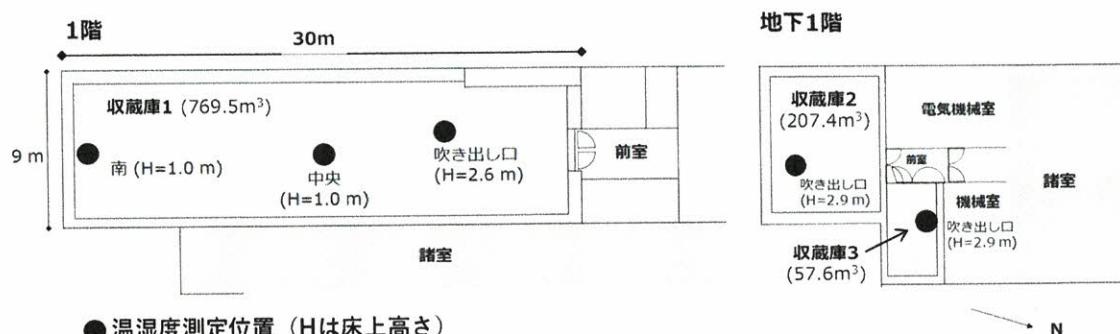
図2-1 収蔵庫周辺の平面図と温湿度ロガーの設置位置（地上1階・地下1階）

対象施設は、RCを主体構造とする、地下1階、地上2階建ての美術館である。収蔵庫は図2-1に示すように1階に1室、地下1階に2室存在し、収蔵庫1は2面が屋外に面する。展示室は図2-2に示すように2階に存在し、面積の広い南側と狭い北側に分かれているが、両空間は仕切りなく繋がっている。対象とする館では企画展示のみ実施しており、主に来館者が滞在するエントランスや展示室の空調機の運用は、展覧会の会期や内容によって変化する。休館日の月曜日を除いた火曜日から日曜日の9時30分から17時まで開館している。

●温湿度測定位置 (Hは床上高さ)

その他、各収蔵庫においては、図 2-1 に示す各室代表点と空調吹出し口付近に温湿度ロガ（T&D, RTR507BL）を設置した。室内の温湿度に加え、外気の温度、相対湿度も敷地内の日射が当たらない場所で計測を行った（Onset, U23-001A）。収蔵庫内の測定の様子を図 2-4 に示す。

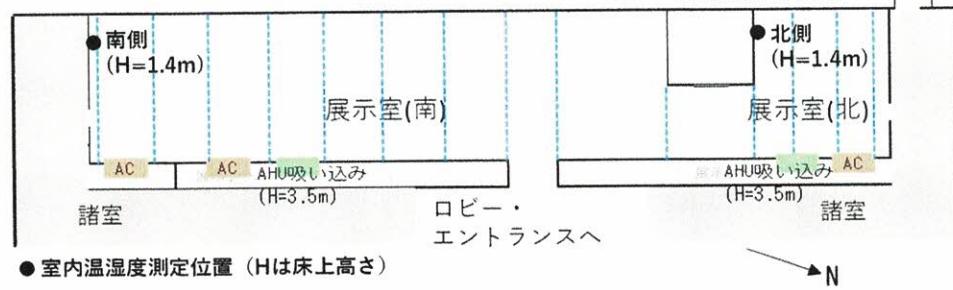
図2-2 展示室周辺の平面図と温湿度ロガーの設置位置（地上2階）

●室内温湿度測定位置 (Hは床上高さ)

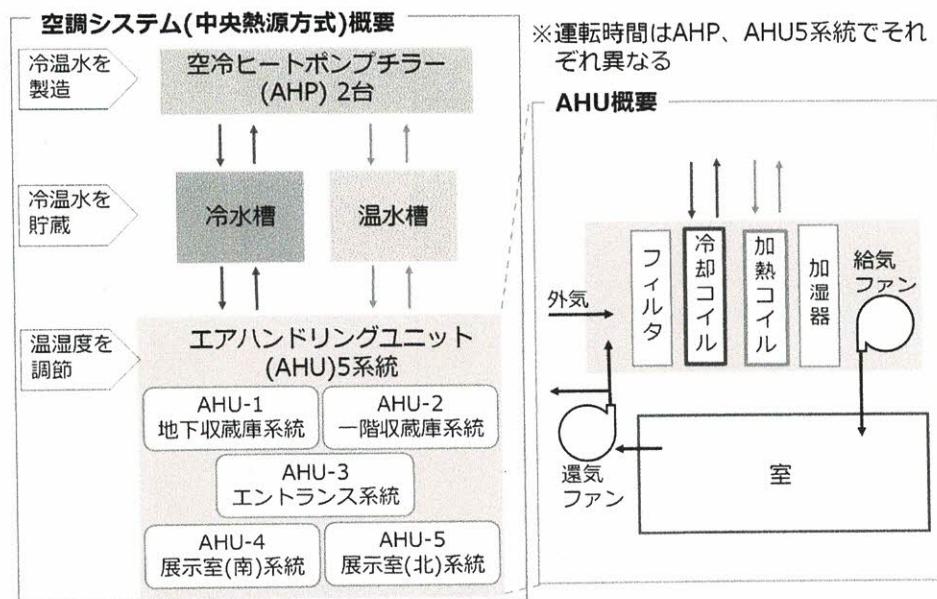
図2-3 空調システム全体とAHUの概要

対象館の空調方式は、冷温水槽を有する中央集中方式を採用している。図2-3に空調システム全体の概要と空気調和機：エアハンドリングユニット（以下、AHU）の概要図を示す。熱源装置には冷温水同時供給可能型の熱回収式空冷ヒートポンプチラー（以下、AHP）2台が設置されている。AHUは全部で5系統あり、展示室で2系統（北・南）、ロビー・エントランスで1系統、収蔵庫1で1系統、収蔵庫2・3で1系統となっている。5つの系統全て、フィルタ、冷却コイル、加熱コイル、電気蒸気加湿器、給気・還気ファンで構成されている。冷房運転時は、冷却コイルで空気の冷却・除湿を行い、その後加熱コイルで再熱する。暖房運転時は、加熱コイルで空気を加熱し、加湿器で相対湿度の調整が行われる。各AHPとAHUの仕様を表2-1と表2-2にそれぞれに示す。

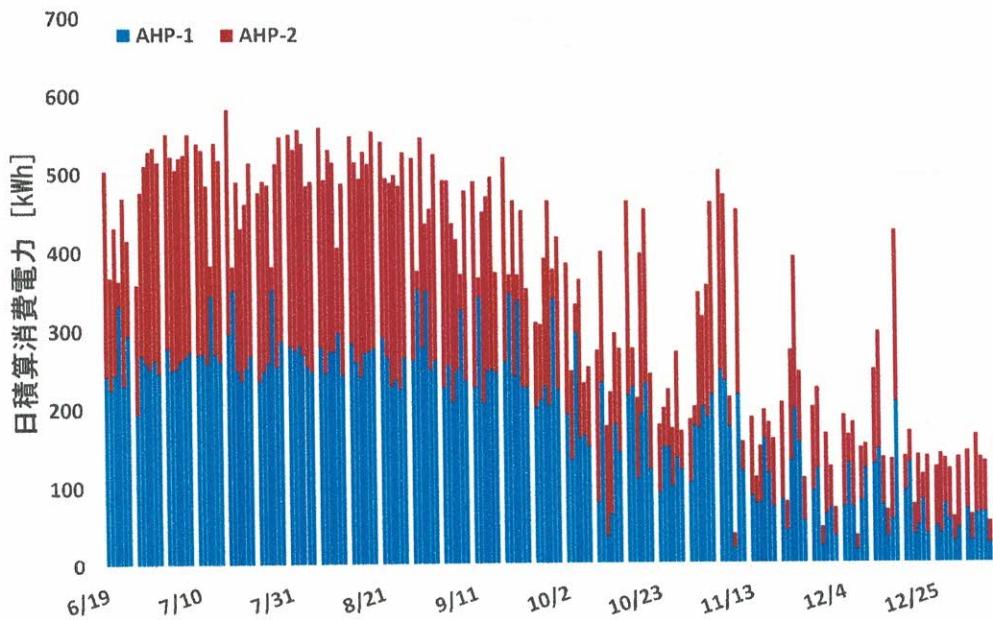
図 2-5 AHP 日積算消費電力 (2023 年 6 月 19 日～2024 年 1 月 7 日)

AHP は 9~18 時の最大 9 時間、月曜日～土曜日に二台同時に運転しており、日曜日は停止する。図 2-5 に、2023 年 6 月 19 日(月)～2024 年 1 月 7 日(日)の AHP における日積算消費電力量を示す。夏季(7～8 月)の日積算消費電力量は二台合わせて 360～580 kWh 前後、冬季(12～1 月)の日積算消費電力量は二台合わせて 40～430 kWh であることが確認された。

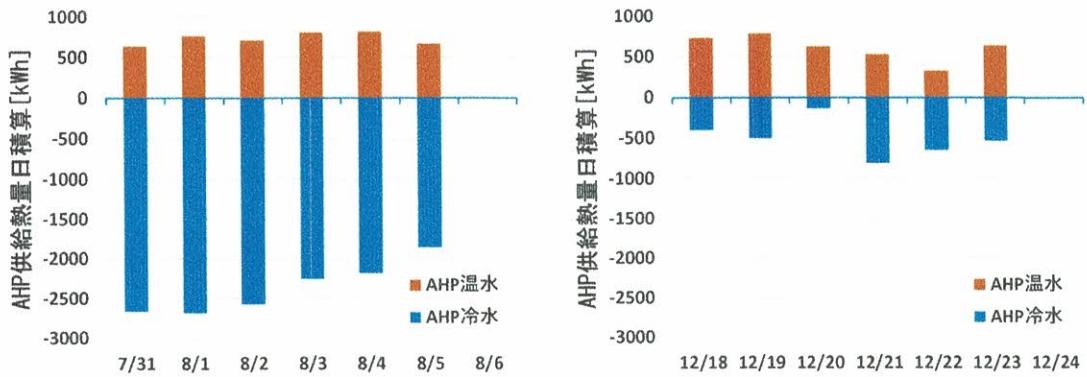
図 2-6 AHP 供給熱量（左：夏季，右：冬季）

図 2-6 に、夏季・冬季の代表的な一週間のデータとして、2023 年 7 月 31 日(月)～8 月 6 日(日)と 2023 年 12 月 18 日(月)～12 月 24 日(日)の AHP 供給熱量の日積算値を示す。夏季では温水が 630～820 MJ、冷水が 1,860～2,680 MJ の熱を、冬季では温水が 320～780 MJ、冷水が 130～810 MJ の熱を供給していた。同期間の冷温水供給熱量の合計値と消費電力の日積算値を図 2-7 に示す。夏季の供給熱量は消費電力の 1.4～1.8 倍、冬季では 2.0～2.7 倍となっていた。

これらの結果より、夏季は冬季と比較して消費電力が大きく、最大値は約 1.36 倍、一日あたりの平均値は約 3.46 倍になった。夏季では温度調節のために冷水を使用するほか、再熱除湿を行う際に冷温水と共に使用するため、冬季と比較して必要な熱量が大きくなっていると考えられる。ただし、冬季は AHP での消費電力は少ないものの、AHU において別途蒸気加湿を行っているため、今後、その分も考慮して温湿度調整に係るエネルギー消費を検討する必要がある。

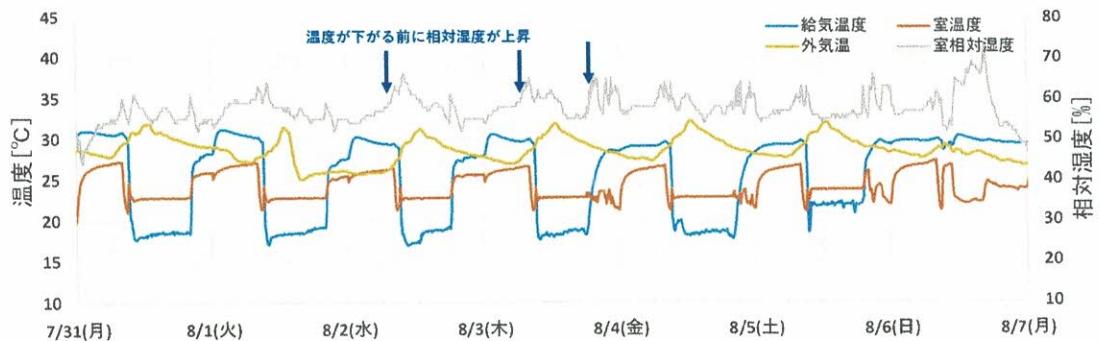
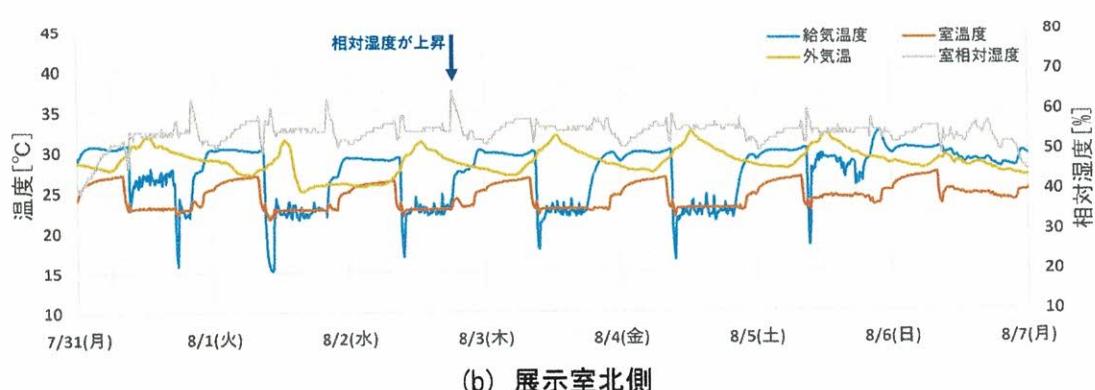
図2-8 2023年7月31日(月)~8月6日(日)の展示室の温湿度・給気温度

図 2-8 に、2023 年 7 月 31 日(月)～8 月 6 日(日)の期間の展示室南側(AHU-4)と北側(AHU-5) の各空調系統の制御に用いる温湿度と給気温度の測定結果を示す。この期間の展示室の目標温度は、 $24^{\circ}\text{C} \pm 2^{\circ}\text{C}$ 、目標湿度は  $55\% \pm 5\%$ である。この期間の展示室系統の AHU-4, 5 は毎日 9～22 時に運転し、20～22 時は送風のみの運転となっていた。また、AC は、

図より、展示室の温度は、AHPが停止する日曜日を除いて、エアコンが運転し始める8時に26~27°Cから23°Cほどまで急激に低下し、空調機が停止する時刻まで設定温度の範囲内を保っている。エアコンのみが稼働している8~9時に温度が低下することに伴い、相対湿度は上昇する。その後AHUが稼働する9~20時の間は、温度は設定範囲内におおよそ収まっているものの、その後AHUが停止し、エアコンのみの稼働となると、再び上昇する。エアコン停止後は室温の上昇により相対湿度が低下したのち、早朝にかけて再び上昇する。

2023年8月2日(火)~8月3日(水)の室内と外気の温度と絶対湿度を図2-9に示す。図2-8中の矢印で示すように、南側展示室では8/2, 3の7時頃と8/3の19時頃、北側展示室では8/2の18時頃に相対湿度が上昇する傾向が見られたが、図2-9(b)より絶対湿度も上昇している。閉館時間中で、ACやAHUが稼働する前に室内の絶対湿度が上昇する理由はまだわかっていないが、外気の方が常時絶対湿度が高いため、清掃時のドアの開放などの影響も考えられる。今後さらに調査を行う。

AHU 給気温度は、南側（AHU-4）では室温より 5°Cほど低くなっているが、北側（AHU-5）ではほとんどの時間、室温に近い温度で給気していた。図 2-8(b)より、月曜日と土曜日には室温よりも高い温度で給気を行っていた。北側では AC のみで室温が調節されており、AHU が低温の給気を行う必要がなかったと考えられる。月曜日と土曜日は AC が過剰な冷却を行ってしまったため、調整として AHU が室温よりも高い温度で給気を行っていた可能性がある。これにより再熱負荷が増えるため、運用の見直しが必要である。

また、図 2-8(a)より、AHP が停止する日曜日においては、南側で午前 10 時頃に一時的に 27°Cほどまで温度が上昇しているほか、11~18 時に相対湿度が 60%を超えた。同時期の冷水蓄熱量と冷水槽平均温度を図 2-10 に示す。日曜日は水槽温度が約 12°Cまで上昇し、蓄熱量が 0となっていた。温度については AC を用いて制御することができるが、湿度は AHU によって制御されている。蓄熱切れを起こしていた日曜日に AHU で除湿運転することができなかつたため、展示室南側の相対湿度が高くなってしまったと考えられる。

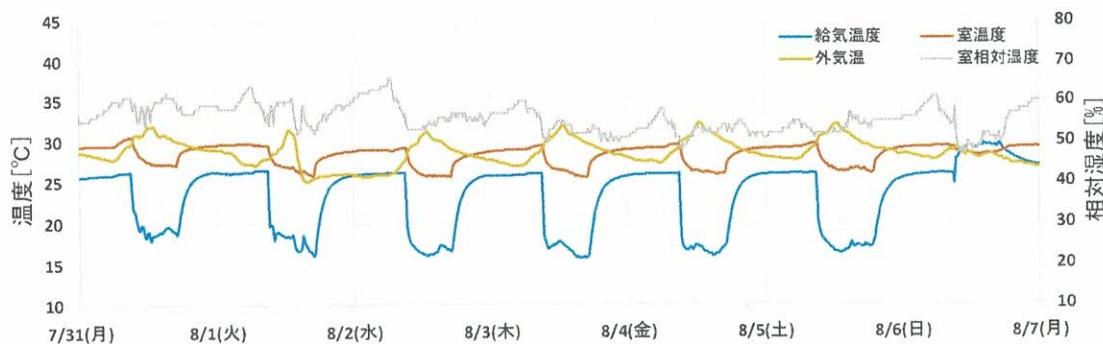
図 2-11 2023 年 7 月 31 日(月)～8 月 6 日(日)のエントランスの温湿度・給気温度

図 2-11 に 2023 年 7 月 31 日(月)～8 月 6 日(日)のエントランスにおける平均温湿度と給気温度の測定結果を示す。エントランス系統の AHU-3 は毎日 9～17 時に運転している。展示室とは異なり美術品保護のための緻密な温度管理は必要ないため、来館者が快適に過ごすことができる範囲での運用が行われている。

AHP が停止する日曜日を除いて、この期間では 17°C 前後で給気を行い、室温を 26°C ほどに保つ運用が行われていた。エントランスでは、ガラス窓からの日射の流入や、人の出入りに伴う外気侵入による外気温湿度の影響により、顯熱・潜熱負荷がともに大きく、温度調節のために室温よりもかなり低い温度で給気する必要が生じていると考えられる。快適性を損なわない範囲で設定温度を上げることができれば、省エネに寄与できる可能性がある。

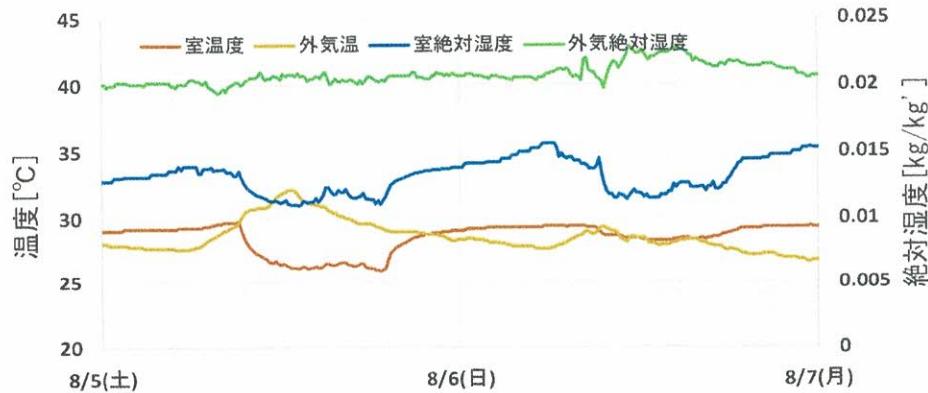
図 2-12 2023 年 8 月 5 日(土)～8 月 6 日(日)のエントランス温度・外気温・絶対湿度

2023 年 8 月 5 日(土)～8 月 6 日(日)のエントランスと外気の温度と絶対湿度を図 2-12 に示す。土曜日では、AHU が稼働する時間に冷房と除湿が行われていることが確認できる。AHP が停止する日曜日においては、AHU の運転が開始する 9 時頃に給気温度が外気温に近い 29°C ほどまで上昇している。一方で AHU 運転時間中の絶対湿度が低くなっていることから、除湿は行われていると考えられる。冷水槽の水温が上昇したため蓄熱切れが生じていたものの、水温は 12.5°C 程度で外気温よりは低かったため、外気の導入後、ある程度の除湿は行われたが顯熱処理は行われていなかったと考えられる。

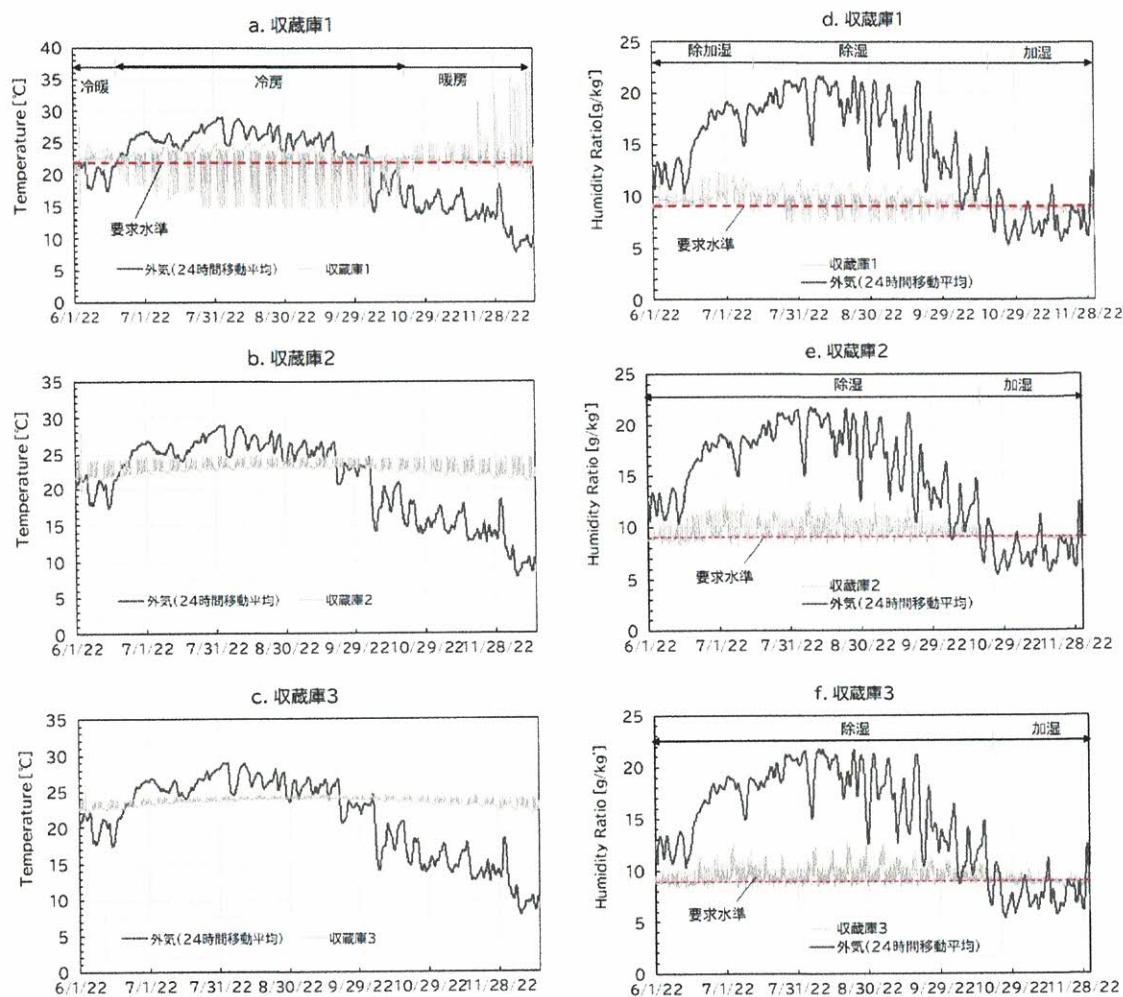
図2-13 収蔵庫の吹出し口の温度・絶対湿度（2022/6/1-11/30）

図2-13に2022年6月1日～11月30日までの期間における収蔵庫1～3の空調吹出し口の温度、絶対湿度の測定値を示す。地上1階にある収蔵庫1と地下1階にある収蔵庫2・3では空調機の運転状況が大きく異なる。

収蔵庫1は6月中旬までは暖房と冷房運転が交互に行われる様子が確認できるが、それ以降は完全に冷房運転に移行した。8月の空調機の立ち上がり時の吹出し温度は約15°Cであったが、この時の相対湿度は70～80%RHの間で推移していた（図省略）。また10月20日

頃から暖房運転に切り替わるが、この時期は 6 月に確認されたような暖冷房交互運転が行われるような期間を挟まず、暖房のみの運転に切り替わった。湿度制御に関しては、7 月前半までは、除湿と加湿が両方発生する状況、その後完全に除湿運転に移行した。暖房運転に切り替わる 10 月 20 日ごろから加湿運転に切り替わるが、空調の稼働に関わらず除加湿の閾値である  $9.06 \text{ g/kg}$ <sup>7</sup> の付近で推移しており加湿量は小さいと考えられる。

収蔵庫 2 と 3 は、地盤の熱容量の影響で外気温変化の影響が時間遅れて伝わるため、夏季でも暖房運転が続いている。しかし吹出し温度はそれほど高くなく、顯熱負荷は小さいものと考えられる。湿度に関しては、10 月 20 日頃まで除湿運転しており、その後加湿運転に切り替わるが収蔵庫 1 と同様に加湿量は少ない。

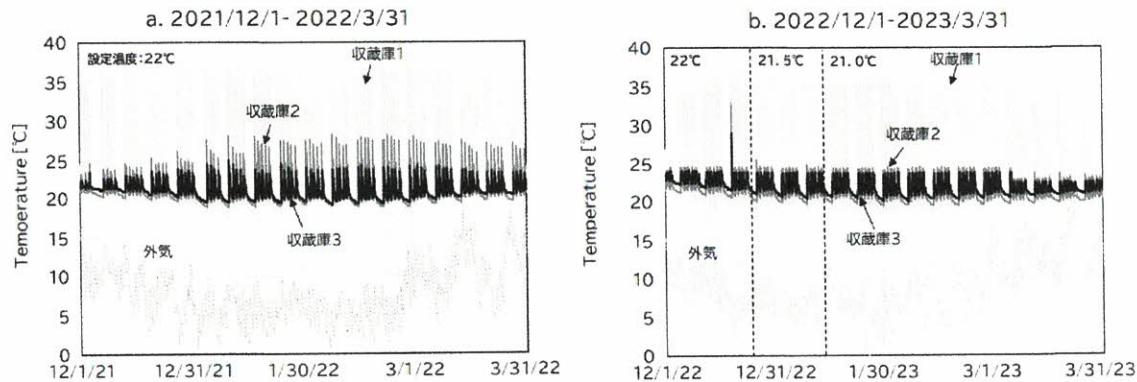
図 2-14 冬季の収蔵庫の空調吹出し口の温度

次に、収蔵庫の設定温度を変更した冬季の温湿度測定結果について検討する。図 2-14 に温度設定を  $22^{\circ}\text{C}$ 一定で運用した 2021 年度の冬（2021/12/1-2022/3/31）と外気の変化に応じて  $22^{\circ}\text{C}$ から  $21^{\circ}\text{C}$ に段階的に変更した 2022 年度の冬（2022/12/1-2023/3/31）の吹出し口の温度を示す。

地下 1 階にある収蔵庫 2 と 3 では、2021 年度と 2022 年度の測定結果の比較により、明らかに 2022 年度の空調稼働時の吹出し口の温度上昇が小さくなっていた。地上 1 階にある収蔵庫 1 に関しては、差は小さいものの 2022 年度の方が若干空調稼働時の吹出し口の温度上昇が小さくなっていることと、吹出し口の温度が低下し始める時期が早い（3 月中旬）ことが分かる。

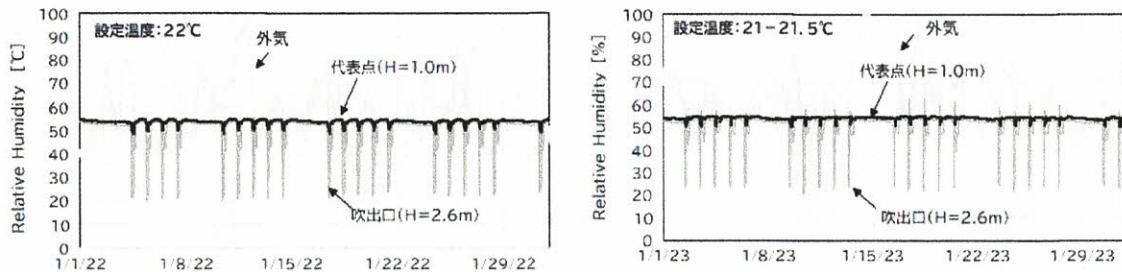
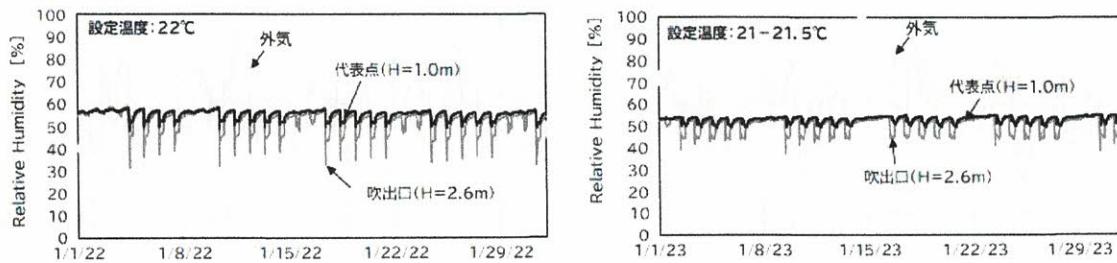
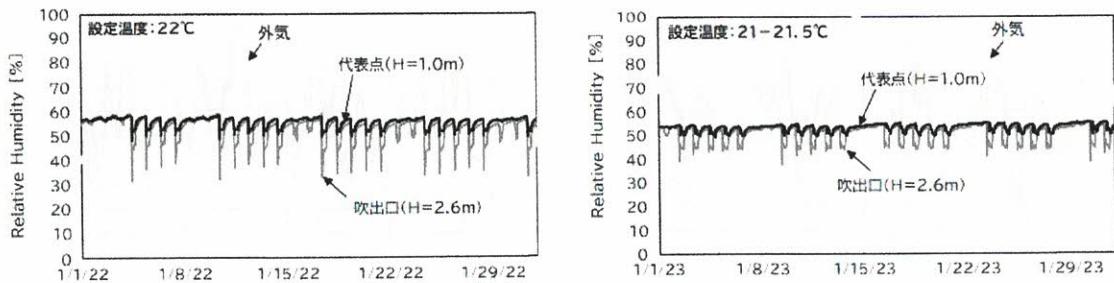
図 2-15 収蔵庫 3 室の 1 月の相対湿度 (左 : 2021 年度, 右 : 2022 年度)

図 2-15 に 2021 年度と 2022 年度の冬季の代表的な 1 か月間について、収蔵庫 1~3 の室内代表点と吹出し口の冬の相対湿度変化を示す。

収蔵庫 1 は温度設定の変更に伴う相対湿度の変化は明確には見られないが、吹出し口の温度が低下したことにより、相対湿度  $25\% \text{RH}$  を下回る低湿度の発生頻度は、12~3 月の 4 か月間中で、91%から 69%に低下した。収蔵庫 2 と 3 に関しては、空調稼働開始時の吹出

し口の相対湿度の急激な低下が緩和されたことで、吹出し口と室内代表点の相対湿度差が小さくなつており、室全体の相対湿度のムラが小さくなつた。

以上の結果から、冬季の温度設定を低くすることは、空調機の立ち上がり時の急激な温湿度変化を抑制し、収蔵庫内の湿度環境を安定化させる効果があることが確認された。その効果は室内負荷の程度によって異なり、外気に接する外壁を有し熱損失が大きいと考えられる収蔵庫 1 は、地盤の熱容量によって温度変化が緩和される収蔵庫 2 と 3 と比較しその改善効果は非常に小さかった。室内負荷に応じた冬季の温度設定の検討がさらに必要である。

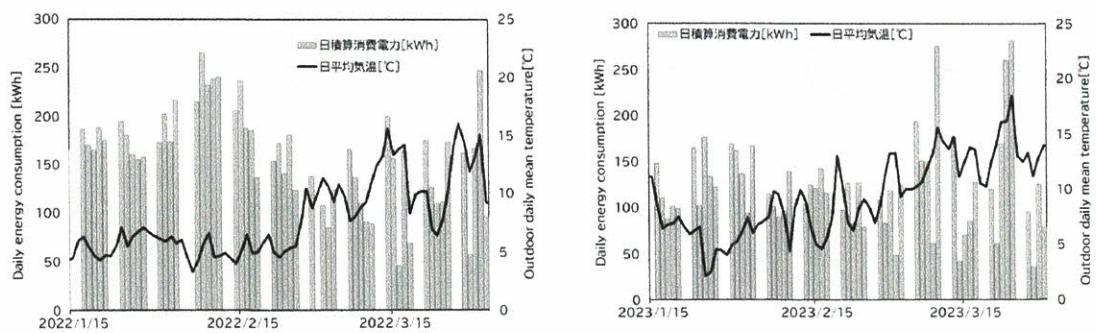
図 2-16 冬季の空冷 HP チラーの消費電力 (左 : 2021 年度, 右 : 2022 年度)

図 2-16 に 2021 年度 (2022/1/15-3/31) と 2022 年度 (2023/1/15-3/31) の冬季の熱源装置の日積算消費電力の推移を示す。

図より、1月から2月にかけての消費電力が 2021 年度は 150~250 kWh の範囲で推移しているのに対し、2022 年度は 100~175 kWh の範囲で推移しており消費電力が低くなっていることが分かる。理論上は冬季の設定温度を低くすることで空調負荷が小さくなるため熱源の消費電力が低くなると想定されるが、2021 年度と 2022 年度の外気温を比較すると 2022 年度の方が暖冬であり外気温が高めに推移しており、2022 年度に関しては設定温度と外気温の変化の両方が消費電力の低下に影響したものと考えられる。

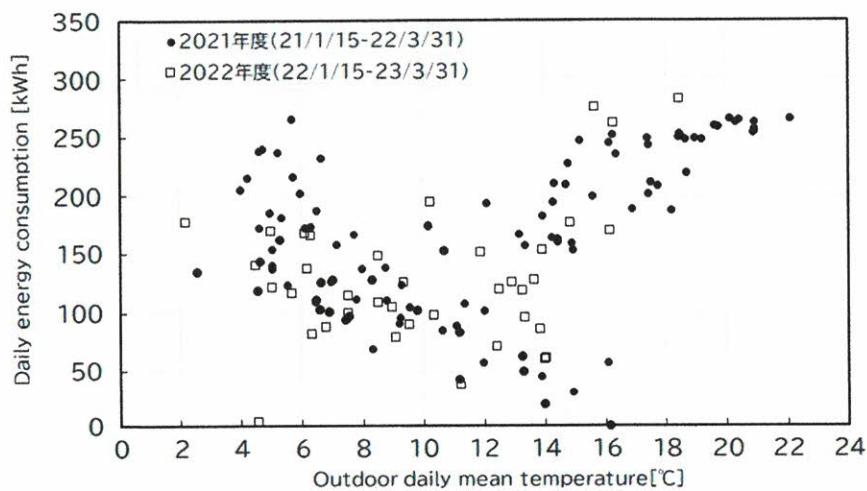
図 2-17 外気温と日積算時間の関係

図 2-17 に 2021 年度と 2022 年度の外気温と日積算消費電力の関係を示す。外気温が 10 °C 以下の厳冬期に関しては、外気温が低くなればなるほど設定温度を低くした 2022 年度の消費電力が低くなる傾向が見られる。ただし外気温が 15 °C 以上になると 2022 年度の消費電力の方が高い日も確認される。外気温が 15 °C 以上では、外気の絶対湿度が上がり、除湿運転が必要になった可能性が考えられる。
