第3章 収蔵庫の空気質環境の実態調査

第4章 収蔵室および収蔵ケース内の温湿度環境の実態調査

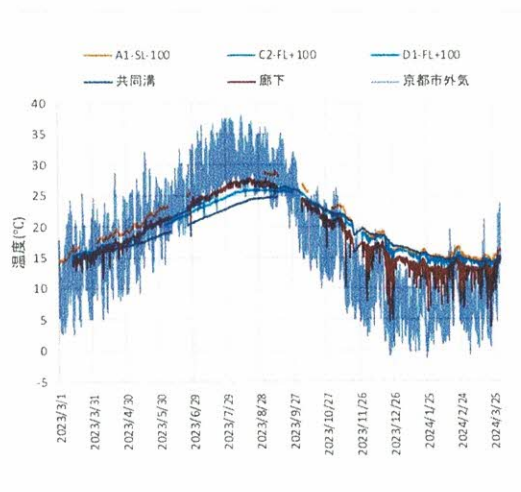
図 3-4 収蔵庫内の温度変動 (2023/3/31-2024/3/25)

図 3-4, 3-5, 3-6 にそれぞれ収蔵庫内の温度, 相対湿度, 絶対湿度の変化を示す。

図 3-4 より, 収蔵庫の温度は外気の変動からやや遅れて上昇し, 変化していることが分かる。

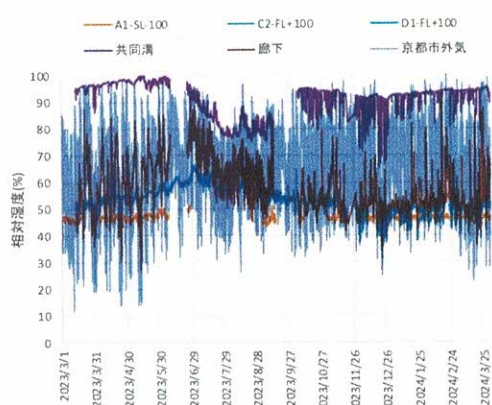
図 3-5 収蔵庫内の相対湿度変動 (2023/3/31-2024/3/25)

図 3-5 より, 収蔵庫の相対湿度は夏期には 60%以上となり, やや高くなるが, 通年を通じて 60%を下回っている。収蔵庫内では, C2 の床上 100mm が梅雨期から夏季にかけて最も高い。一方, 共同溝は, 2023 年 5 月は 90%以上あったが, 6 月から 9 月にかけて低下し 80%程度まで下がり, 10 月には 90%以上にもどりそれ以降 90%以上を維持している。

絶対湿度の分布が小さいことから、C2の相対湿度が高い理由は、温度が低いためと考えられる。また、共同溝の絶対湿度が高い理由は、地下ピットの排水口から湿気が流入している可能性が考えられる。2023年6月から9月にかけて一時的に低くなっている理由は現時点では不明であるが、共同溝側に空気が流入しやすくなる状況となった可能性がある。

以上から除湿機稼働により、収蔵室の相対湿度は一部を除き60%以下で維持できていること、また除湿機設置から距離が離れ、床に近いほど温度が低く相対湿度が高い傾向が確認された。なお、収蔵室の壁裏の共同溝に接する空間の相対湿度は2023年6月から9月まで一時的に80%程度まで湿度が下がるもののそれ以外は90%以上を維持し年間を通じて高湿であった。

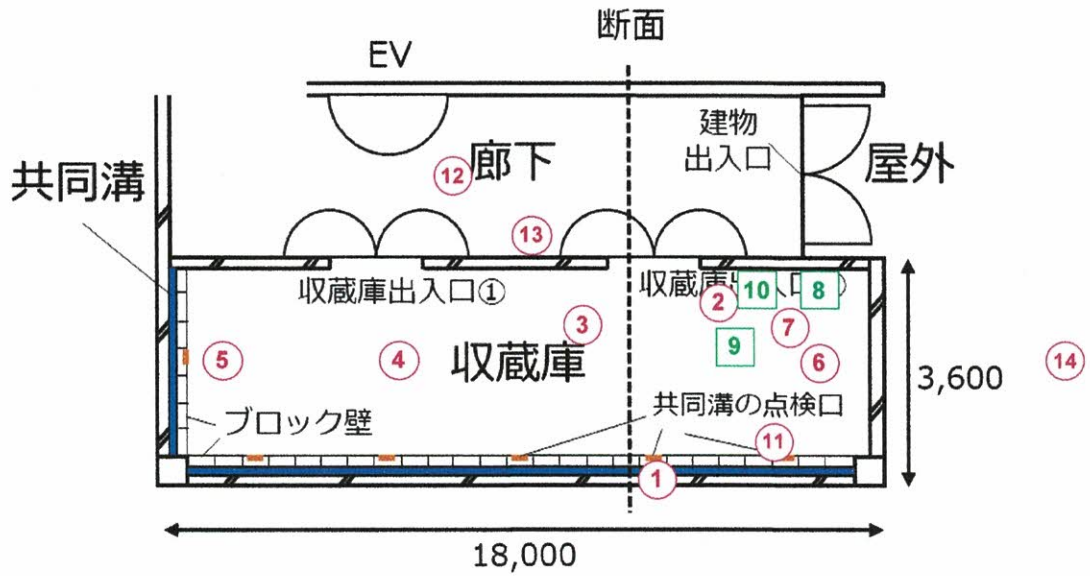
図 3-7 サンプルング箇所

2023年3月14日の午後と同年8月17日の午前に地下収蔵庫内でカビサンプリングを実施した。収蔵庫内のサンプリング箇所とサンプリング条件を図3-7、表3-1に示す。

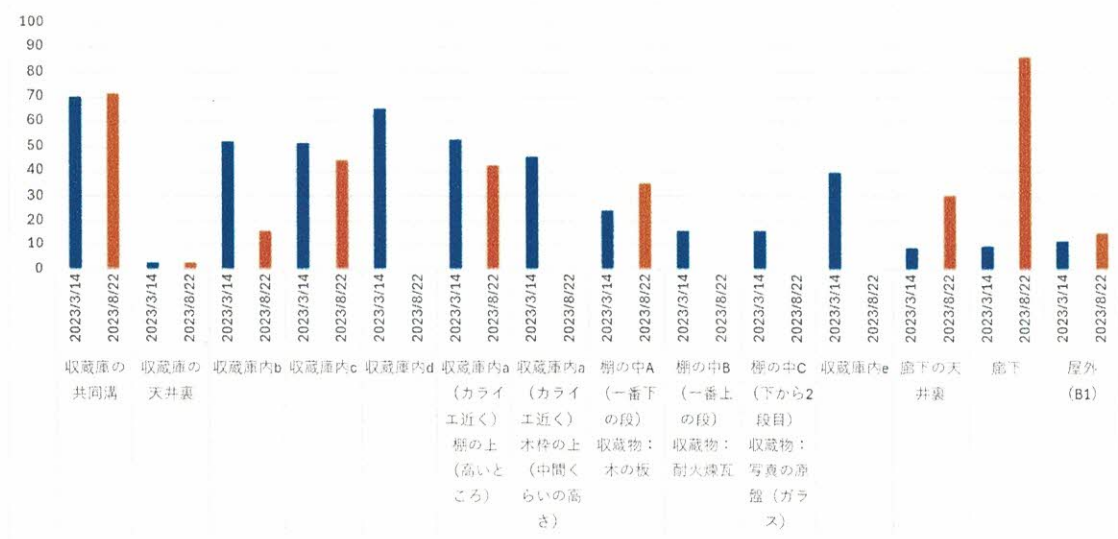
図 3-8 3月と8月の収蔵庫のカビの菌数の比較

図 3-8 に 3 月と 8 月にエアーサンプラーで採取したカビの菌数の比較を示す。3 月では収蔵庫の共同溝の菌数が最も大きく、収蔵庫内の分布は小さくは棚内を含めてそれより小さかった。また 3 月は収蔵庫の天井裏、廊下、屋外の菌数は小さかった。一方 8 月では廊下の菌数が最も多く、次に収蔵庫の共同溝、収蔵庫内となった。収蔵庫内では菌数に分布があった。出入口に近い収蔵庫 c で菌数がやや多いが、他の場所では同定されなかった。図よりカビの菌数は、収蔵庫室内については 3 月より 8 月の方が概ね少ない。ただし壁裏の共同溝に接する空間では 3 月と 8 月では殆ど差がなくカビの菌数は多かった。収蔵庫内の温度は、3 月は 16°C、8 月は 27°C、相対湿度は、3 月と 8 月どちらの時期も約 50% 程度であり、カビの生育はしにくい環境である。収蔵庫内では除湿機を常時運転しており、除湿機から吹き出される空気は、部屋の空気を吸い込んで出していることからカビの菌量への影響は小さいと考えられる。一方、収蔵庫で稼働している除湿機は、室内が負圧になるため、隣接空間から空気を持ち込むことが考えられる。また、共同溝の相対湿度は 3 月より 8 月の方が低く、共同溝の手前の空間の壁面の低湿化にも繋がり、このことが 8 月の部屋の菌量が減少する可能性の一つとして考えられる。従って、壁面の含水率を調べたり、この菌量の傾向が複数年度に亘って繰り返されるか否かを確認しておく必要があると考えられる。

カビサンプラーによるカビの菌数は、収蔵庫室内については2023年3月より8月の方が概ね少なくなっていた。ただし壁裏の共同溝に接する空間では3月と8月では殆ど差がなくカビの菌数は多かった。

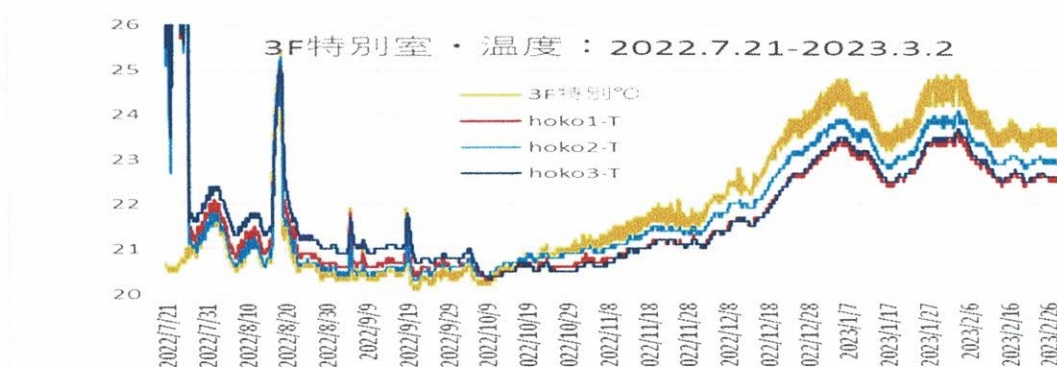
図4-1 特別収蔵室Aの温度（2022年7月27日～2023年3月2日）

平均的には、8月上旬21.3℃→10月20.5℃に減少→1月24.5℃に上昇→2月から減少。

夏季と冬期の冷暖房が大きい時期に変動が大きく、8月17日～19日に25.3℃まで急上昇→21日21℃に低下、9月5日と9月19日にも1.5℃程度の短時間の温度上昇。

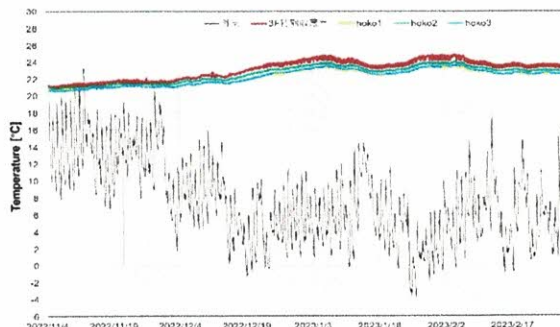
収蔵室とほぼ同様の变化をし、温度変動は殆ど緩和されてはいない。

夏季は収蔵室より高く（hoko3(文書筆筒)は0.7℃、hoko1(桐箱)とhoko2(中性紙箱)は0.1～0.2℃）、10月にほぼ等しくなった後、冬季は逆転し収蔵室より低くなる（hoko1(桐箱)とhoko3(文書筆筒)は1.5℃、hoko2(中性紙箱)は1℃）。

夏季、冬季とも、hoko3=>hoko1>hoko2の順で（収蔵室室温より）外気温に近い。収蔵容器の熱容量による差ではないので、外壁からの距離による（吹出空気温度差？）ものと推定される。

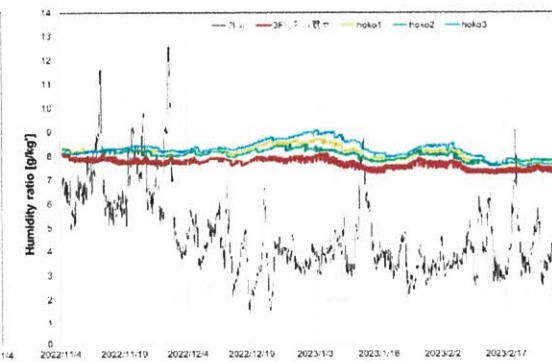
- ・ 収蔵室：8 月 8.3g/kg→3 月 7.4g/kg まで非常にゆっくりと低下 (ほぼ一定)。
8 月 17 日～19 日, 9 月 5 日, 9 月 19 日には, 3.5, 1.5, 1.0g/kg の短期間の増加
- ・ 収蔵ケース：
11 月までは収蔵室の絶対湿度とほぼ同じだが, 11 月以降は収蔵室より高い値となる (hoko3>hoko1>hoko2)。

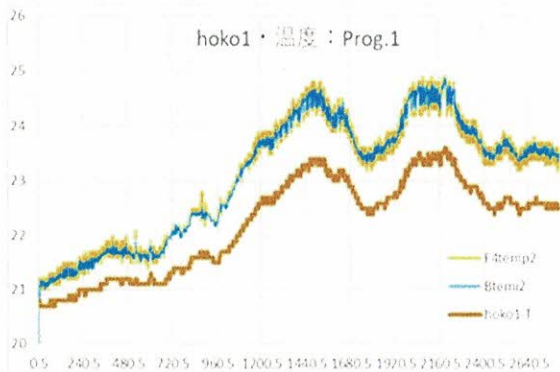
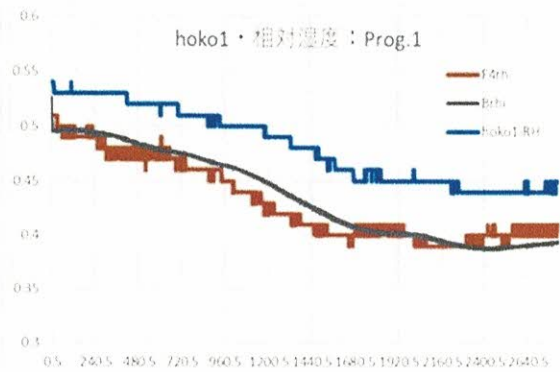
- ・収蔵ケース内の温度計算値 (Btemi2) は収蔵室温度 (F4temp2) とほぼ等しくなり、測定結果 (hoko1-T) を再現できない (図 4-9). 相対湿度についても、収蔵容器内 RH の計算値 (Brhi) は収蔵室 RH (F4rh) に近い値となり、測定結果 (hoko1-RH) とは大きく異なる (図 4-10).
- ・収蔵容器内の空気の熱容量を 10000 倍にして収蔵資料を模擬したり、換気 (漏気) 回数を 0.0001 まで小さくしても、これらの結果は大きくは変化しない.
- ・従って、計算値が測定値と異なるのは、収蔵ケースの熱物性値や収蔵物の有無、換気回数の不適切な設定によるものではなく、与えた収蔵室の温湿度が解析目的にそぐわなかった、すなわち収蔵ケース周りの温湿度は収蔵室温湿度測定値と異なっていたことによると推定される. この推定は過去に行った収蔵庫内の温度分布測定結果に基づく (注参照).

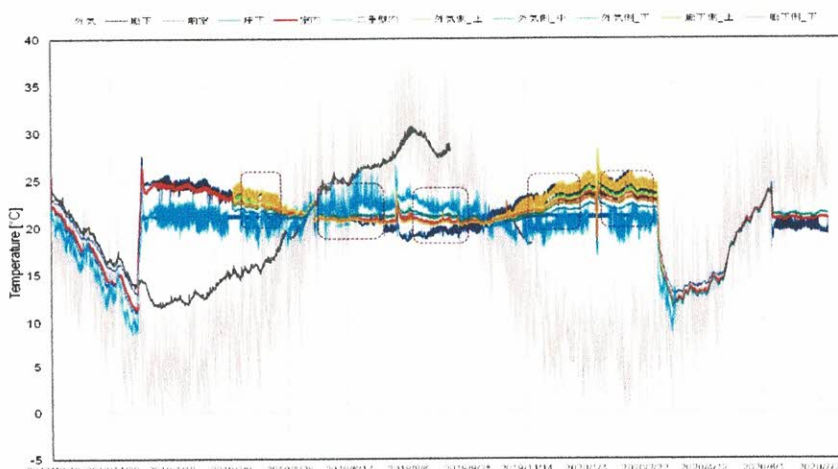
A-1 特別収蔵室 A 内の温度 (2018 年秋～2020 年夏)

特別収蔵室 A まわりの温度 (2018 年秋～2020 年夏, 室内の分布は 2019 年 3 月～2020 年 2 月まで計測) を、測定点の平面位置とともに下図に示す. 冬季は外気側の温度が代表点よりも低くなり, 夏季は高くなる傾向がある.

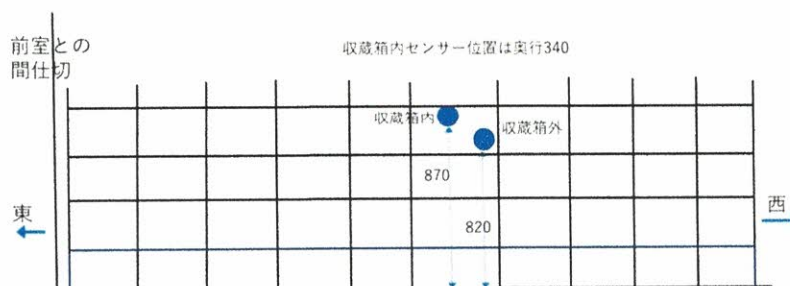
図4-11 各収蔵ケースの内部および近傍（ケース外部）センサーの位置

3個の収蔵ケースについて、収蔵ケース内と近傍のセンサーの位置を図4-11に示す。また、これらのセンサーの収蔵室内における平面位置を図4-12に示す。

- **図 4-16** の冬季温度の高さによる違いを考慮すると，
代表室温温度計の高さ > 収蔵ケース近傍温度計 > 収蔵ケース温度計
であれば，測定される温度もその順になり，**図 4-14** の測定結果を定性的には説明できる（この場合，ケースの熱容量などに依存しなくても良い）。
- **図 4-11** に示すように hokoi3 の近傍センサーの高さ（102cm）は他のセンサー（hokoi2：87cm，hokoi1：76cm）に比して高く，代表室温の高さに近い。
- さらに，収蔵ケースの位置は，hokoi3 が 79cm，hokoi2：82cm，hokoi1：67cm であ

り、hokoi3では外部センサーは内部センサーより23cm高い。また、内部センサーの位置79cmは、hokoi1:76cm、hokoi2:87cmと比較的近い。従って、hokoi3の内外部センサー間で上下方向に大きな温度成層があれば温度差の違いの説明が可能となる。つまり、図3-14の測定結果を半定量的に説明できる。

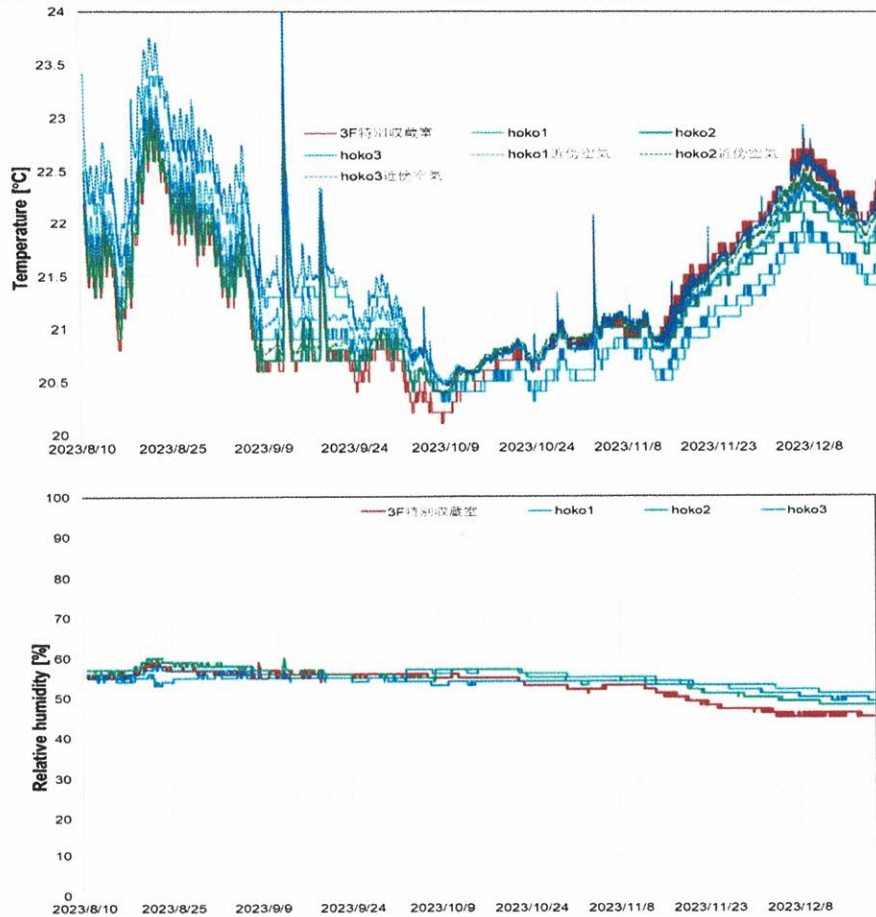
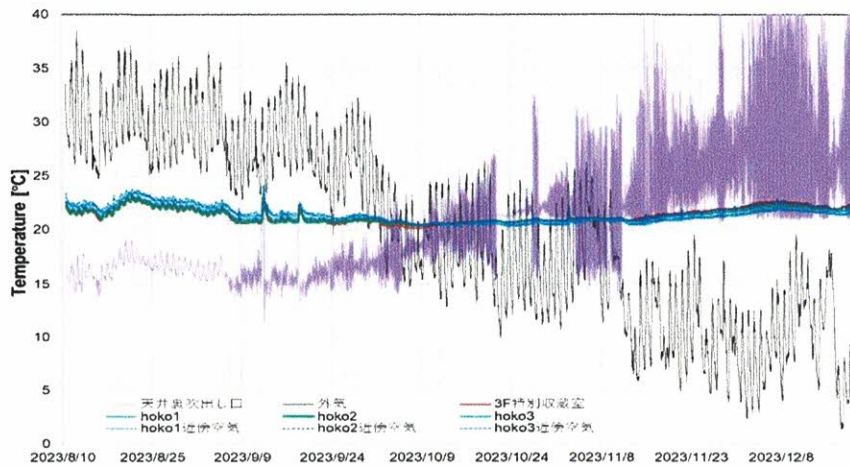
図 4-13 収蔵ケース内外温湿度と外気、収蔵室の温湿度（2023年8月10日～12月23日）

収蔵ケース近傍の温度（2023年8月10日～12月23日）の測定結果を、外気、収蔵室の温湿度と共に図 4-13 に示す。

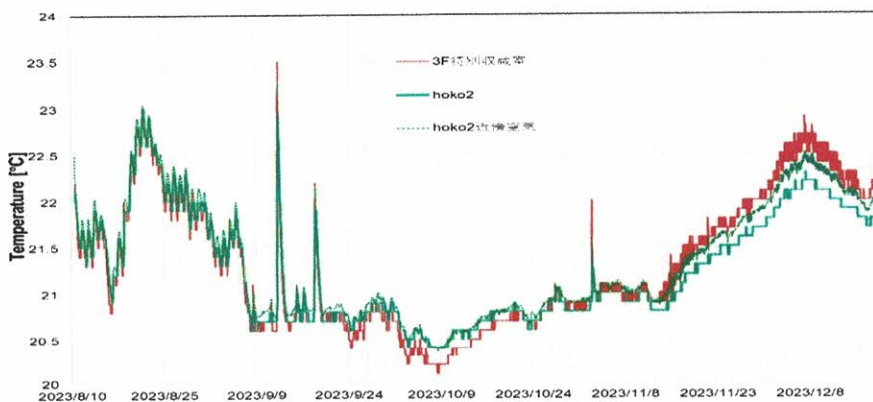
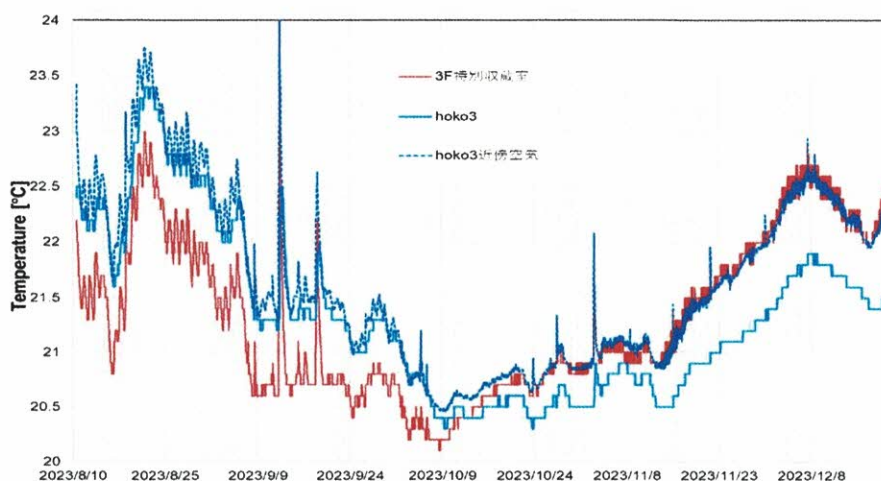
また、各収蔵ケースについて、ケース内外の温度（2023年8月10日～12月23日）を、収蔵室の温度と共に図 4-14(1)～(3)に示す。

- ・測定値の前半（夏季）にはケースの内外の温度は非常に近い値となっている。従って、夏季については収蔵室代表温度とケース内温度との差は、室内空気の非一様温度分布に由来するものと考えられる。
- ・後半（冬季暖房時）の温度差は、大略、代表室温度 > 近傍空気温度 > 収蔵箱内温度となっており、後半（冬季暖房時）も近傍空気温度は代表室温に近く、収蔵室代表温度とケース内温度との差の一部は、外気の影響を中心とする室内空気の非一様温度分布で説明される。
- ・ただ、冬季についてはそれだけではまだ十分に説明できない。昨年度の解析により、収蔵ケースの熱容量、熱抵抗、漏気などによっては説明できないことが分かっているので、他の要因を探す必要がある。
- ・これについては、以下に示す収蔵室内の垂直方向の温度分布を測定した結果より判断して、温度成層が影響している可能性がある。従って、次にそれについて検討する。

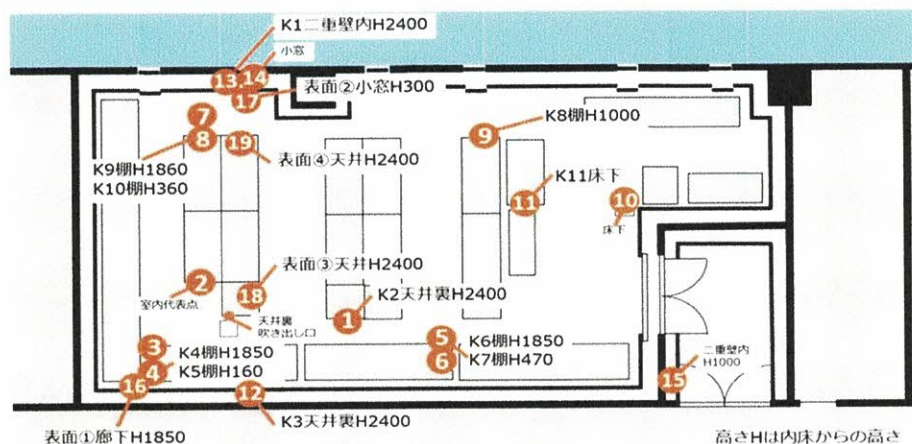
図4-18 収蔵室内における温度測定位置

- ・解析結果の水平方向温度分布を、測定点(図4-18)における測定結果と比較したものを図4-19に示す。
