I 博物館の収蔵・展示スペースの空気温湿度環境の最適化に向けた調査研究

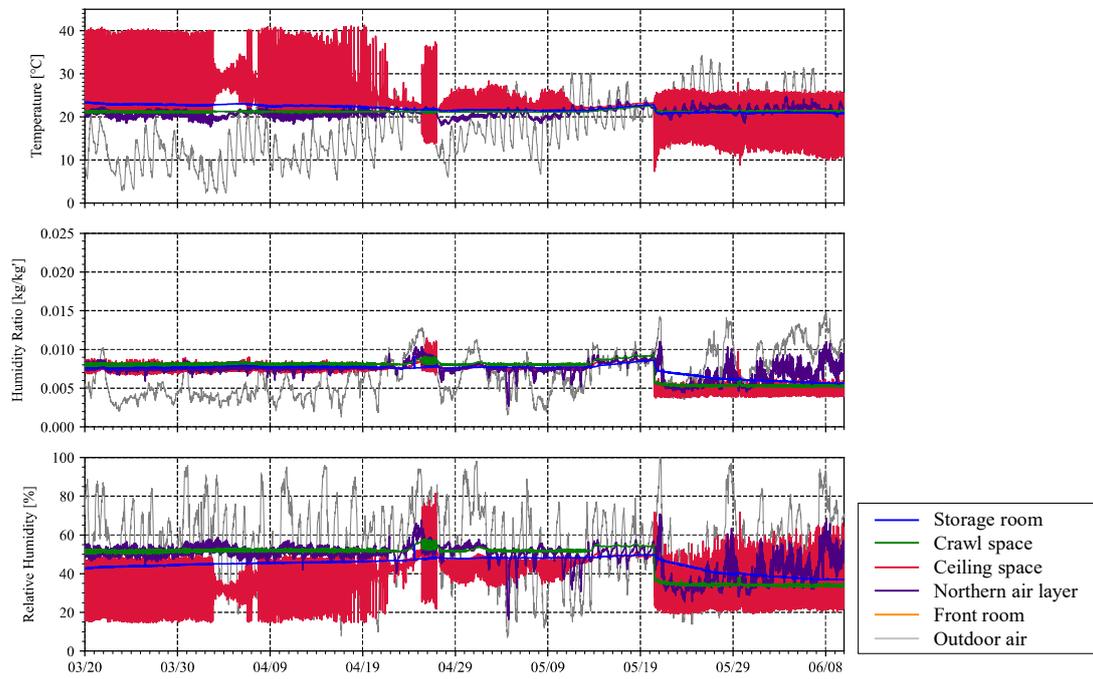
図 4-6. 収蔵室 1 と周囲空間の温度・絶対湿度・相対湿度
春季 (2019. 3. 20-2019. 6. 10)

2018/12/21 からの急激な室温上昇に伴い収蔵物からの放湿が生じ、短時間に内装材や収蔵物の含水率が大きく減少した可能性がある。また、2019/3/1 までは加湿器の故障により室内湿度が低下していた。空調機が感知するセンサーは床下に設置されているが、床下と室内の温湿度と差が生じており、必ずしも空調機の運転により目標とする室内温湿度が実現するとは言えない。

2018/12/21 からの空調稼働時の室内の急激な温度上昇、および、その後の空調加湿器の故障による乾燥は、いずれも収蔵資料の含水状態に急激な変動を与え、変形による劣化が生じた恐れがある。また、室内の長期的な温湿度に注目すると、除湿機故障時の室内相対湿度は 30%前後となり、保存の基準に対して低湿度となる。暖房運転時の室内温度も、(設定値の 21℃に対し) 25℃近くまで上昇する期間が見られた。

収蔵環境として、現状の大きすぎる空調容量は、運転切り替え時(と故障時)の室内温湿度の急変動を発生させ、資料の機械的劣化を促進する恐れがある。また、空調加湿器の故障による収蔵室の低湿度や、暖房時の設定値から外れた高温が数週間～数か月のスパンで生じており、収蔵環境の温湿度制御システムには問題があったといえる。

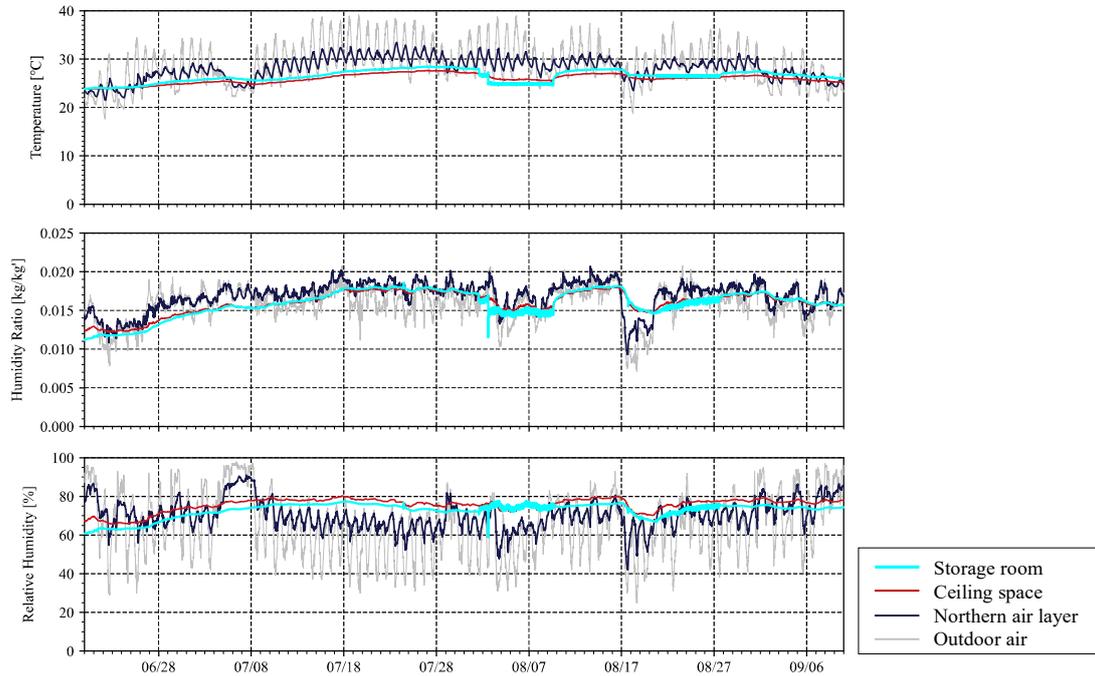
図 4-14. 収蔵室 2 と周囲空間の温度・絶対湿度・相対湿度 夏季拡大図
(2018/6/20~2018/9/10)

前述したように、金属資料に生じる金属腐食を防止するため、IICROM, ICOM などの機関は、相対湿度 45% 以下、20°C という保存の基準[3]を示している。温度の基準は資料の持ち出し時の表面結露の防止が主旨であり、保存環境では、低い環境相対湿度がより優先されるべきである。しかし、除湿機運転時を除き、金属資料収蔵室の相対湿度は 45% を上回り、特に夏季の 70% を超える高湿度は、金属資料の劣化に適さない。除湿機の運転により、夏季に保存の基準を満たす湿度が実現できる可能性はあるが、湿度の急変動が金属の劣化に与える影響について考慮する必要がある。
